業界初！サビ・塗膜除去工事用途で世界最高峰6kWレーザー

「CoolLaser G-19」 実用化モデル発表

高出力化と酸化被膜の抑制を両立

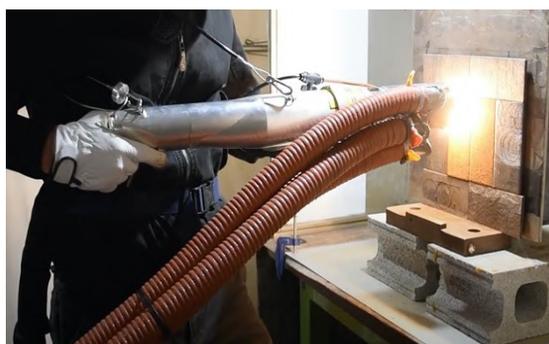
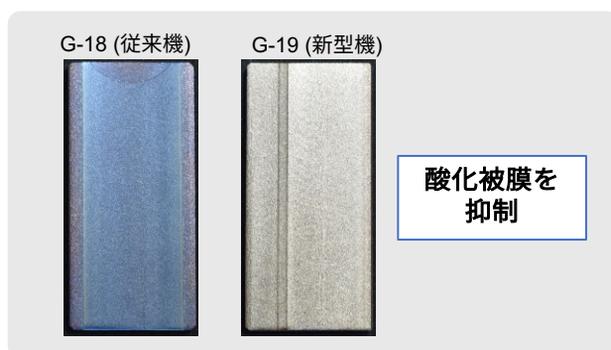
酸化皮膜形成の抑制に成功し、施工スピード効率が約3~4倍アップした新型機「G-19」

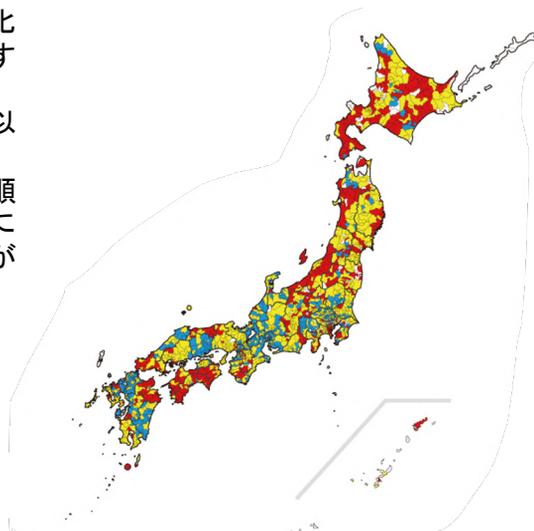
土木学会は、全国1,499 市町村が管理する道路橋の劣化を3段階の色分けで評価した「道路橋の健康状態に関する市町村別評価」を公表しました。(右図)

各市町村にあるすべての橋梁の損傷度の平均を算定・順位付けし、下記の通り色分けをしたものです。全国的に損傷度は中位以下の地域が多く、修繕工事の対応が急がれます。

- 上位25% (損傷度が小さく健全な橋梁が多い)
375自治体
- 中位50%
749自治体
- 下位25% (損傷度が大きく劣化橋梁が多い)
375自治体
- 点検橋梁数が50橋以下の市町村
順位付けから除外

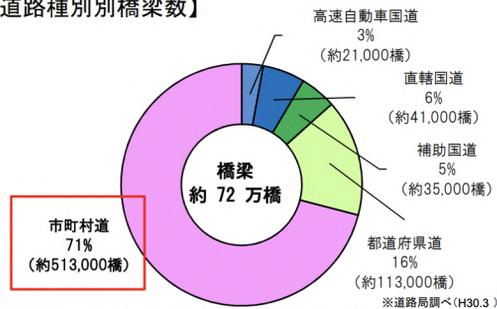
【道路種別別橋梁数】

全国約72万橋の橋梁のうち、7割以上となる約51万橋が市町村道にあり、建設後50年を経過した橋梁の割合は、2029年には52%と増加しています。

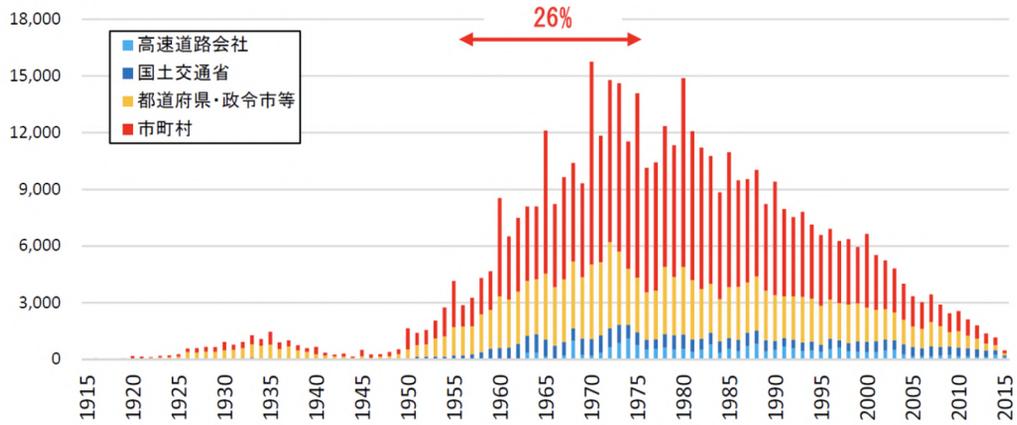
○建設年度別橋梁数

日本にある道路橋の建設年度別の橋梁数の分布を見ると、昭和30年から50年にかけて建設されたものが約26%と多くなっています。

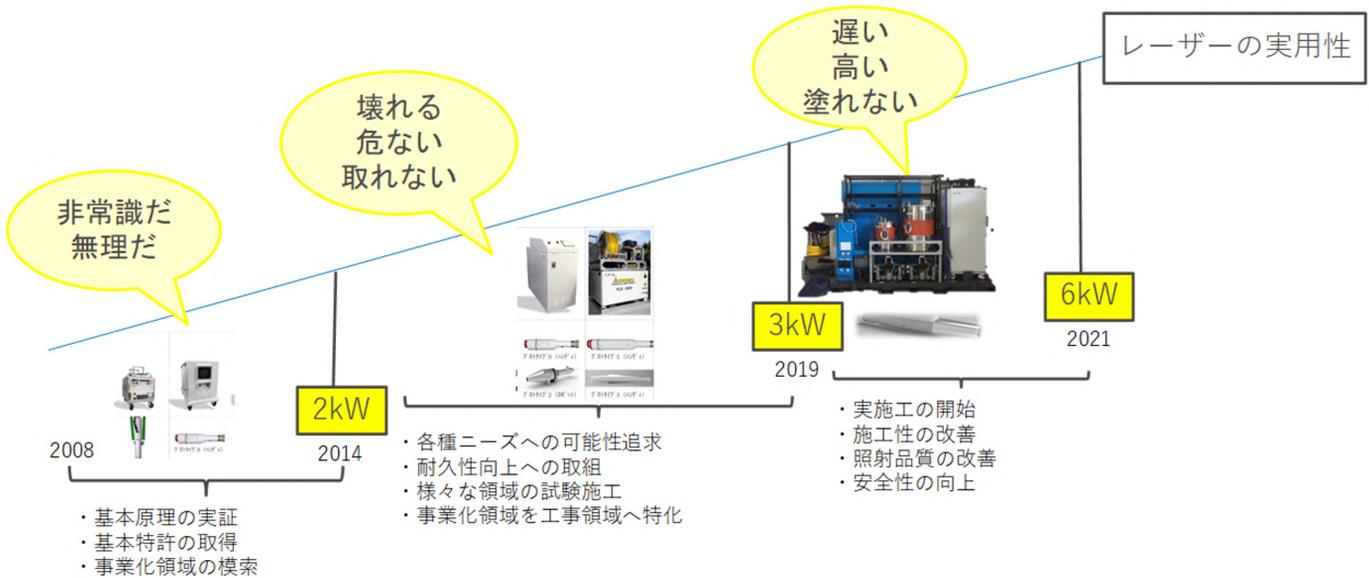
CoolLaser開発の歴史

2008年の開発開始以来、屋外施工での実用化に向け様々な課題を解決してきた

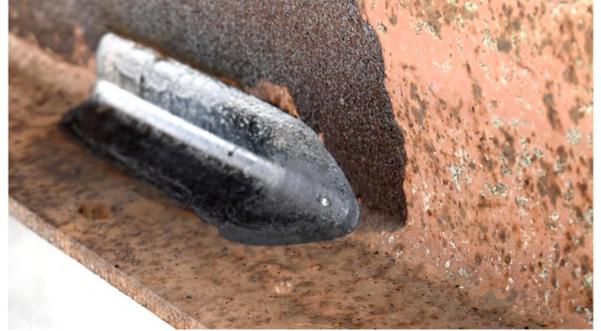
レーザーの高熱で形成された酸化皮膜

表面を露出させた鉄やステンレス、銅、アルミニウムなどは、常温環境で酸素を含む通常の気体空間中に放置しておくと、金属表面に酸化物を形成します。これは酸化被膜と呼ばれています。この酸化被膜は、高温環境下においても容易に形成されます。高温により生成する酸化膜は、温度によってその厚みが変わり、光の干渉作用によって様々な色に発色したり、膜厚が厚いと黒色に見えることが知られています。

酸化被膜は、黒皮とも呼ばれることがありますが、防食のため塗装する塗膜との相性が悪いことが知られています。また、レーザー溶接の業界でも、レーザー処理後に形成される酸化被膜が原因で塗膜の密着性が低下することがわかっています。

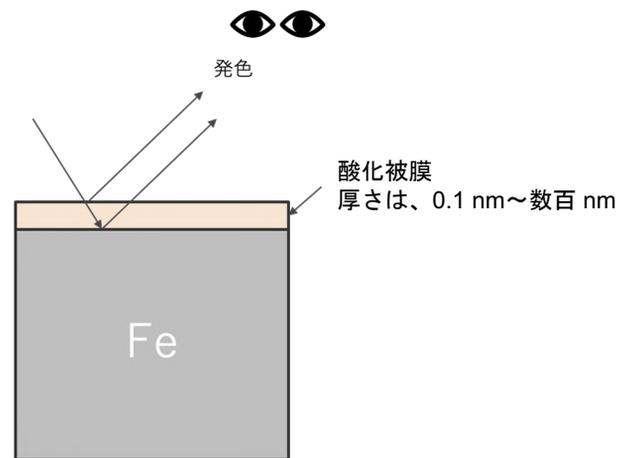
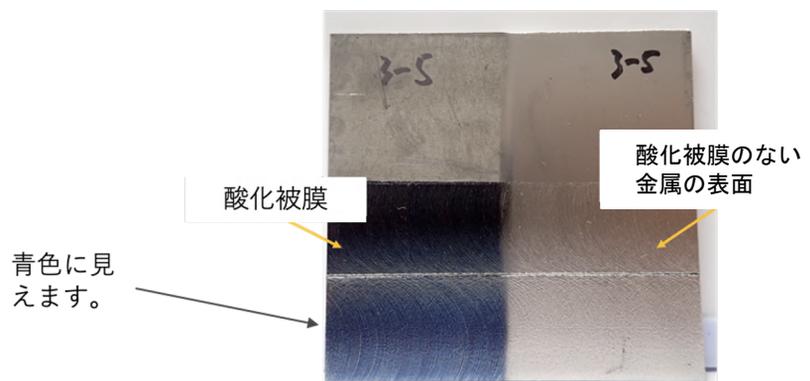
酸化被膜の色づき

これまでCoolLaserの従来モデルでレーザー照射する際、この酸化被膜が形成されていましたが、新型機「G-19」は、当社の独自技術と工夫によって酸化被膜の抑制に成功した優れた装置です。鉄鋼にレーザーが吸収され鉄が温まるよりも早く、鉄鋼表面の付着部を瞬時に熔融、蒸発、飛散させることで鉄鋼自体の温度の上昇を抑制し、酸化被膜が形成されにくくなるというメカニズムです。
